# ★★様邸 結露調査報告書

報告書作成日 2020/4/18

| 物件概要 | | |
|---|---|---|
| 物件 | 物件名 | 高橋健太様邸 |

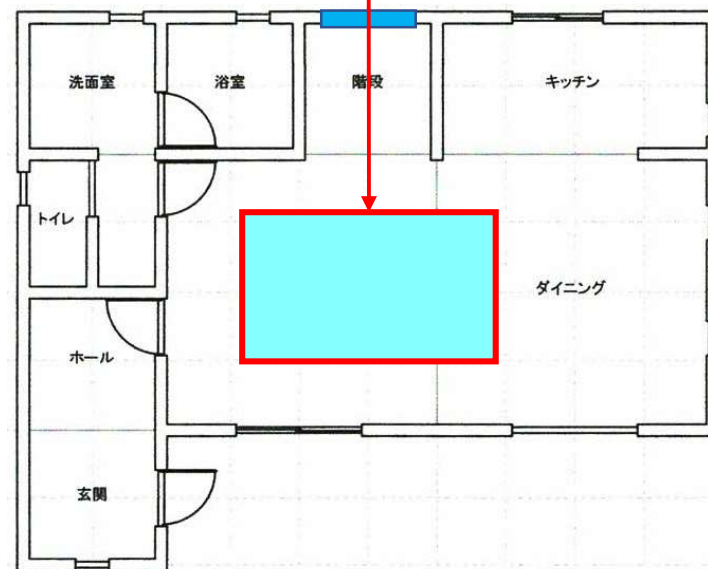
1F平面図

1FのLD天井に結露発生

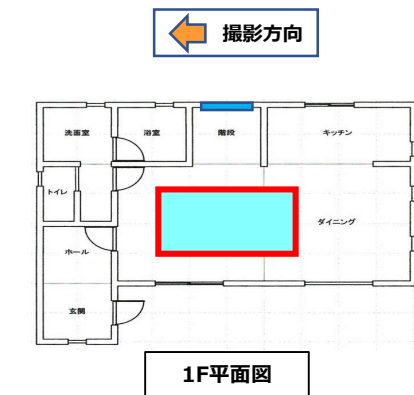
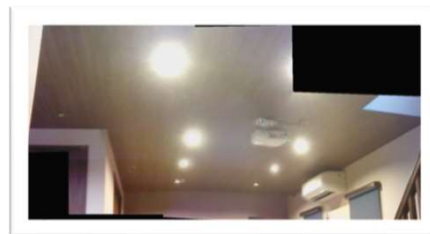
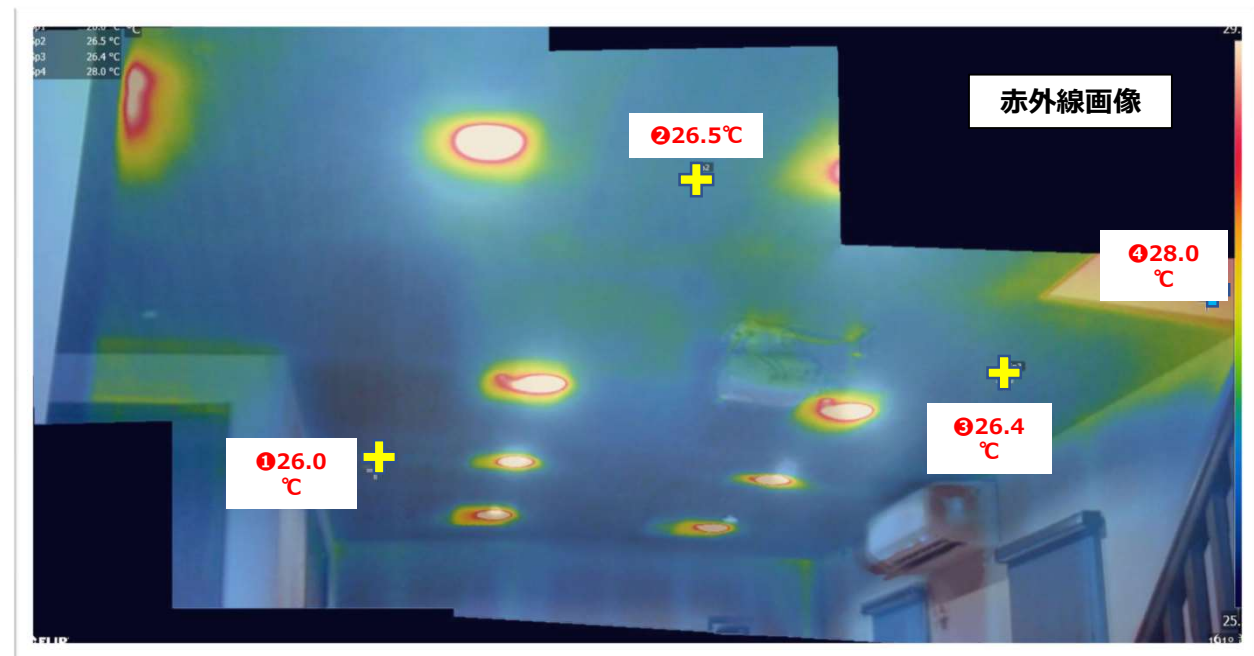
天井全体の温度が低くなっています。エアコンの前方天井が、①26.0°C、結露発生した付近の天井②26.5°C、③26.4°C、階段下がり壁が④28.0°Cとなっています。エアコン前方以外の天井面も冷やされていることがわかります。

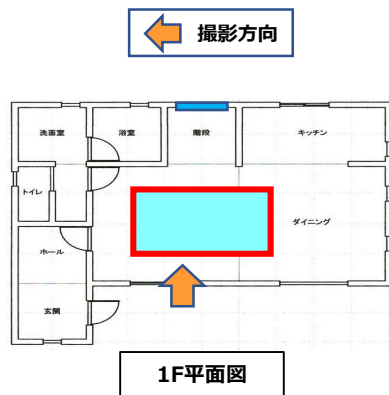
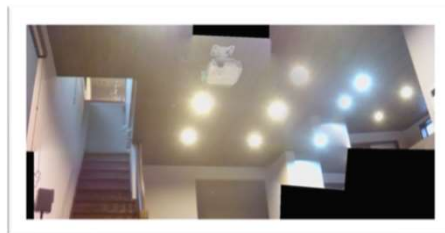
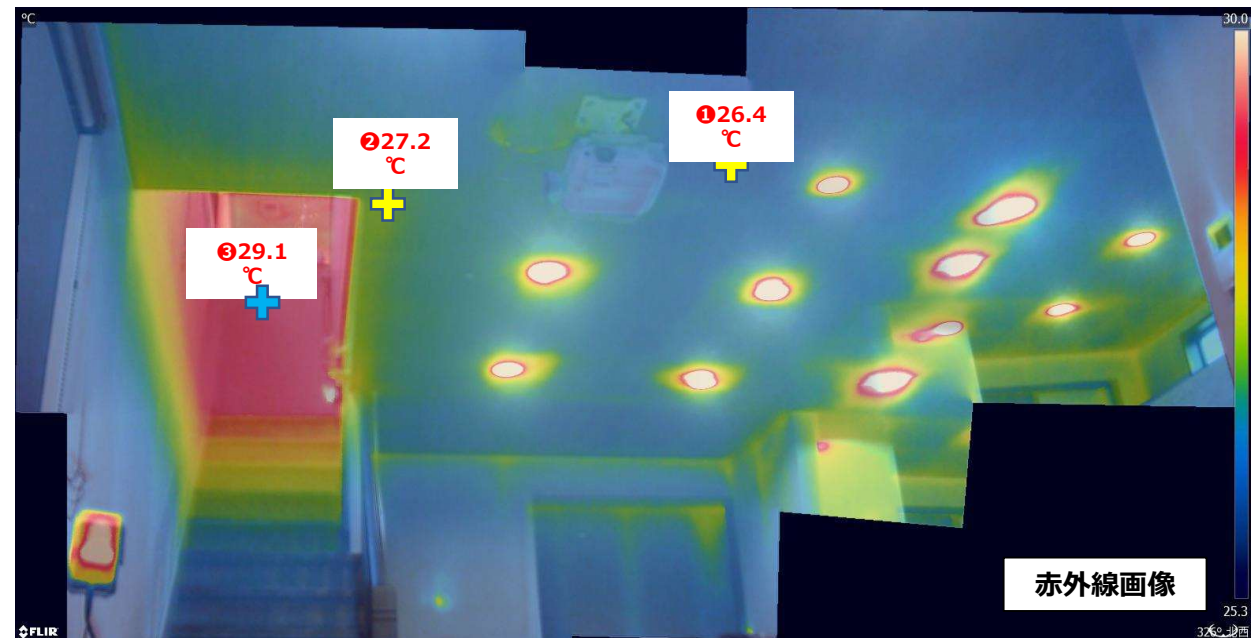
結露した天井付近①が、26.4℃、階段回りの天井②が、27.2℃、2F踊り場の壁温度が、29.1℃となっています。2Fの熱が、少しずつ1F天井に広がっていると思われます。

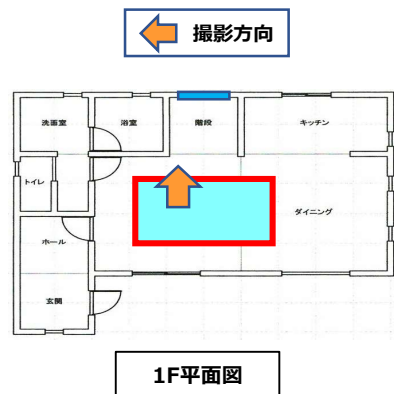
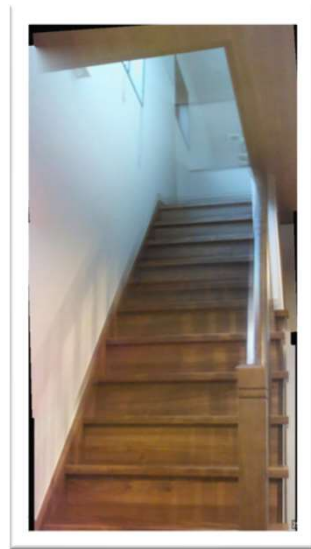
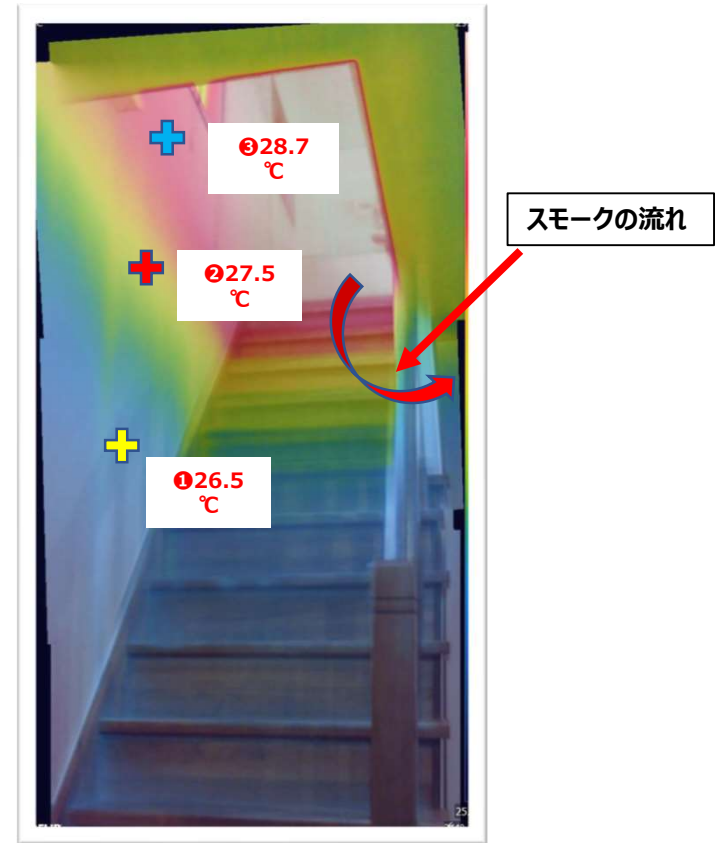
1F天井の高さより、2段くらい下の付近①が、26.5℃、1F天井付近の階段壁②が、27.5℃、2Fの窓下付近の壁温度が、28.7℃となっています。2Fの熱が、少しずつ1F天井に広がっていることがわかります。

**スモーク調査**をしたところ、空気が、2F⇒1Fへ流れていました。

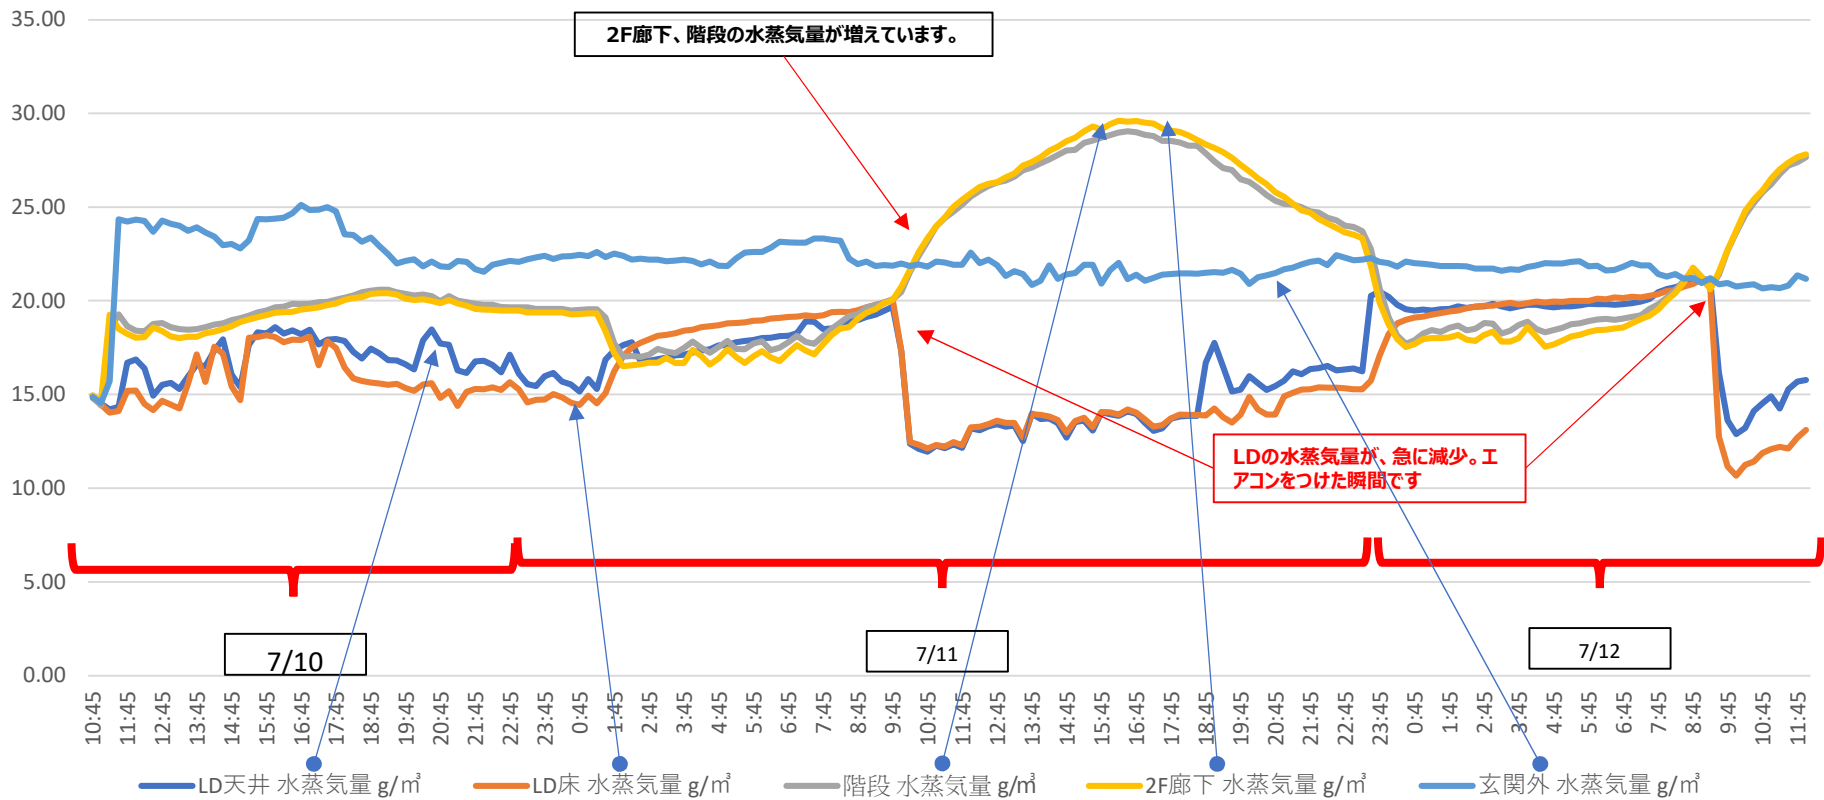
### 空気中の水蒸気量推移

LDの天井・床の水蒸気量が、7/11 9:00頃、7/12 9:00頃に一気に下がっています。同時刻に2F廊下、階段の水蒸気量が急に上昇しています。

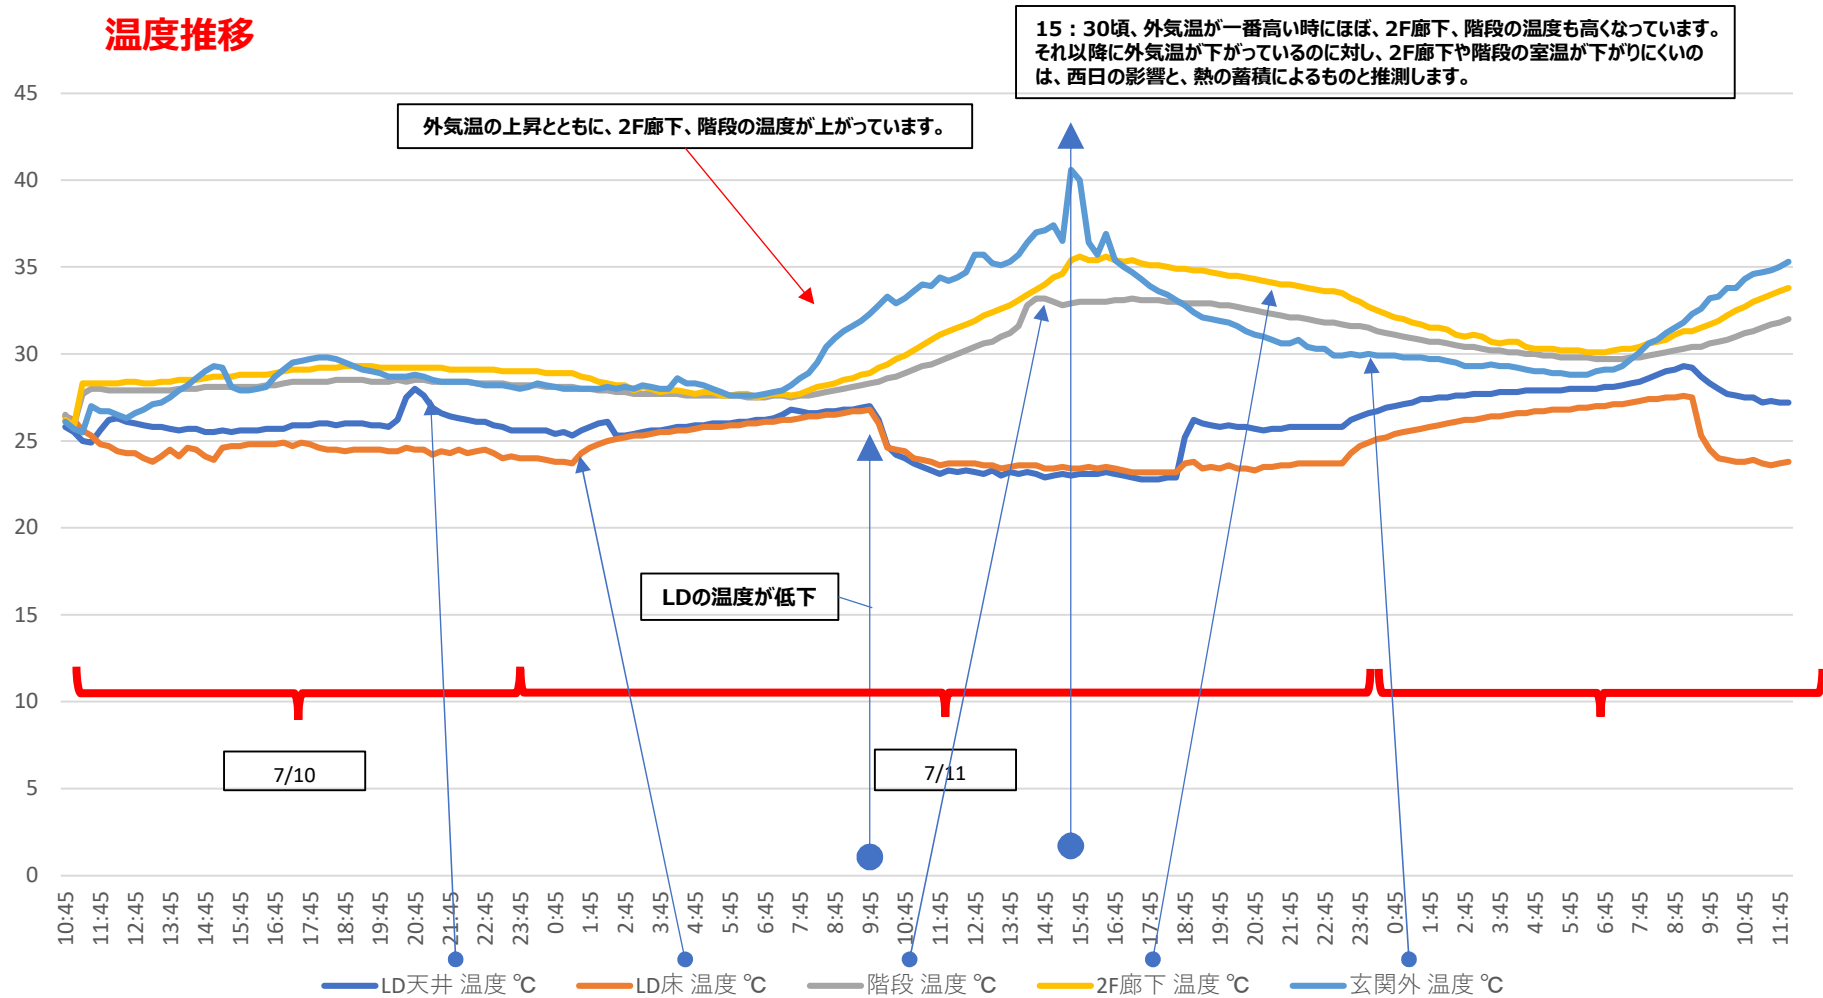
### 温度推移

11日、12日の8:00頃に外気温が上昇しはじめ、それに続くように2F廊下、階段の温度も上昇しています。2F給気口からの外気の影響と思われます。

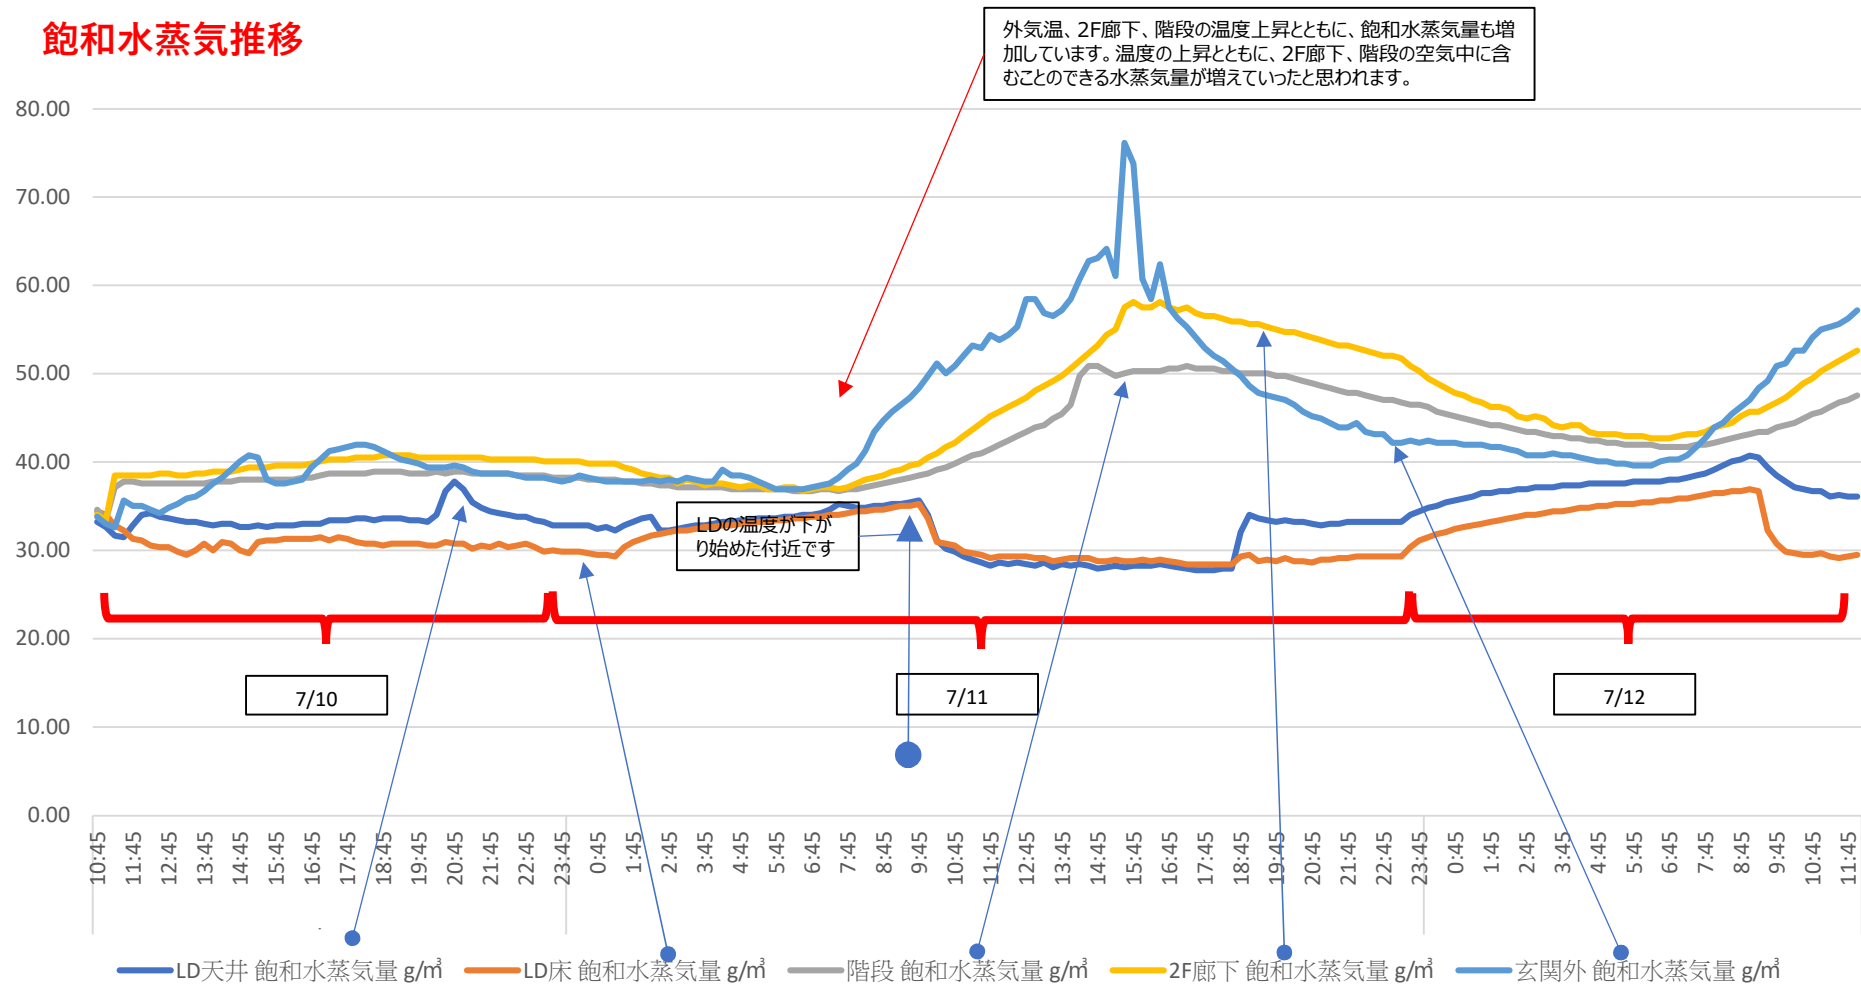
### 飽和水蒸気推移

8:00頃から気温の上昇と共に外気の飽和水蒸気量が上昇しはじめ、それに続くように2F廊下、階段の飽和水蒸気量も上昇しています。温められた2Fの空気に水蒸気が蓄積していったと推測できます。

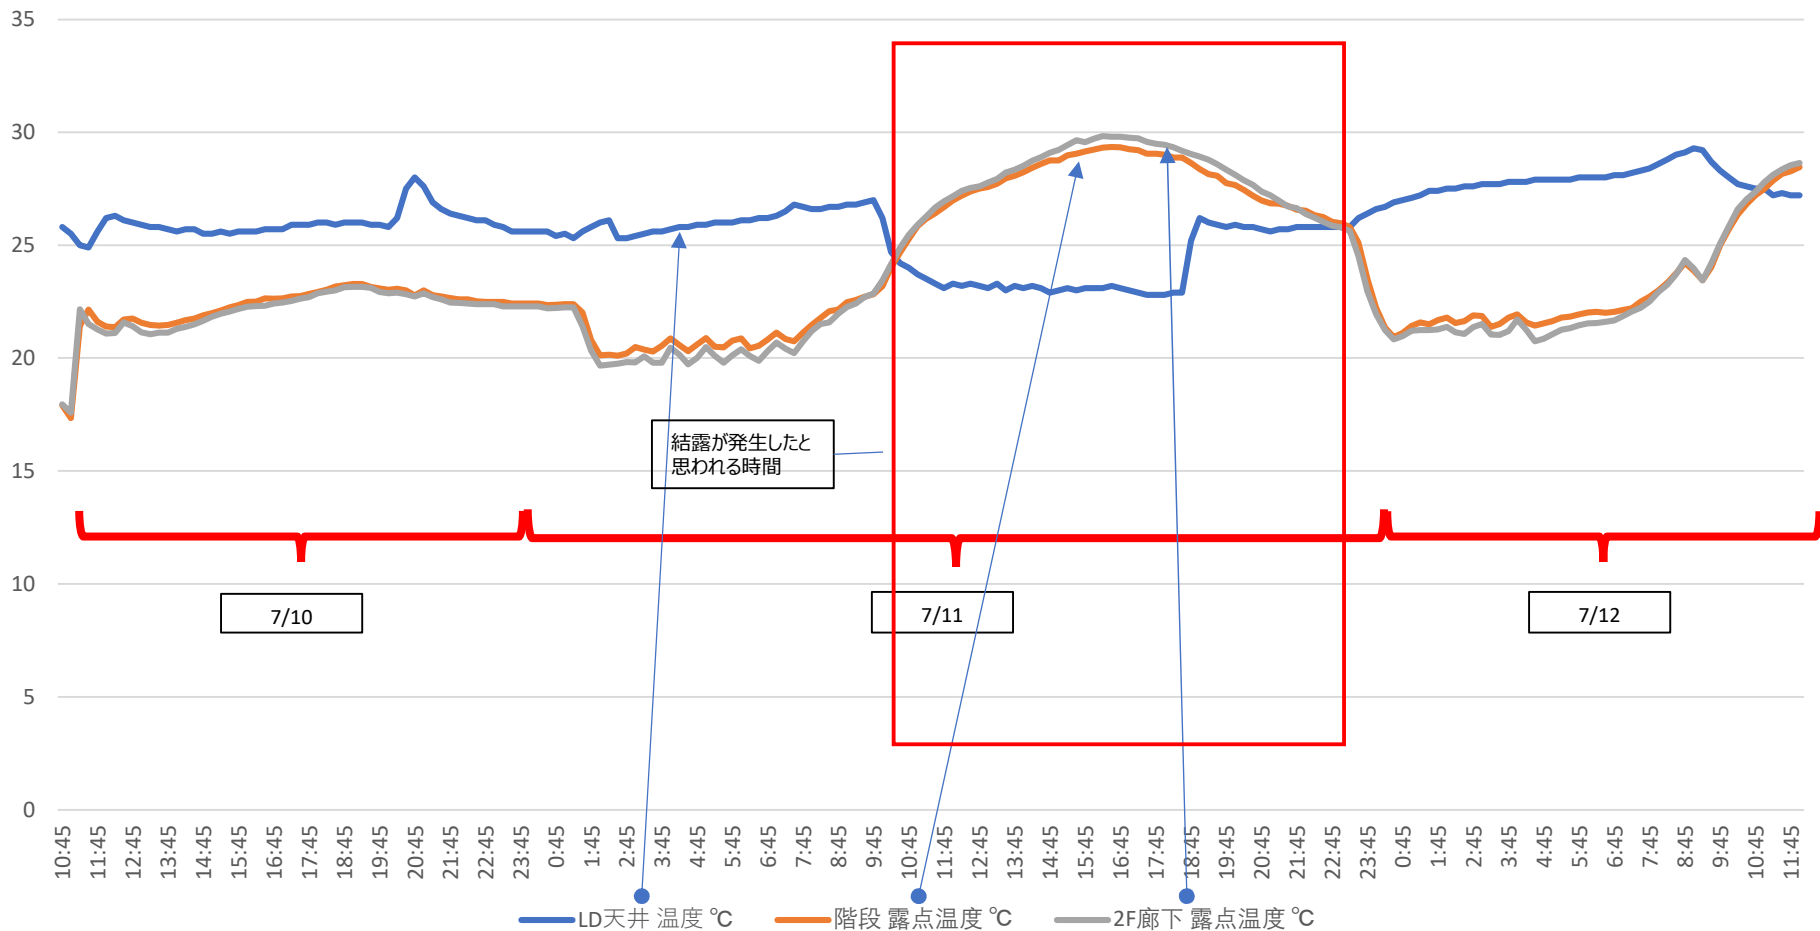
### 1F天井付近温度と、2F廊下、階段空気の露点温度推移

赤枠内は、1F天井付近の温度が、2F廊下、階段空気の露点温度を下回った時間帯です。この間は、水蒸気が多く、露点温度が高い2Fの空気が、1Fにきて、露点を下回る1Fの天井表面に達し、結露が発生したと推測できます。

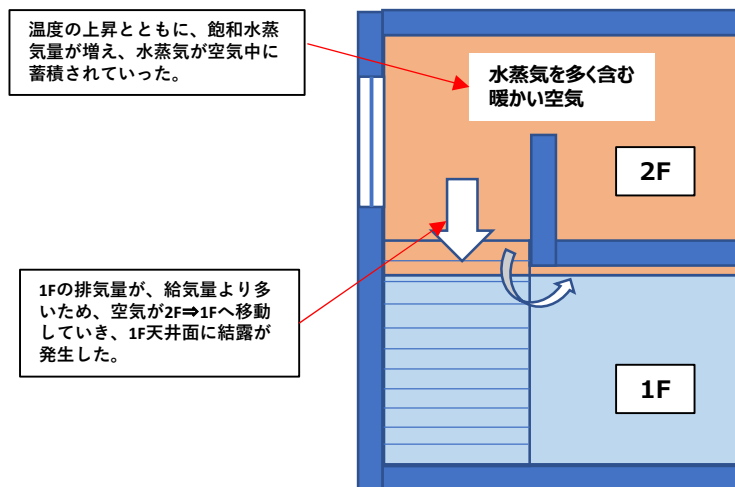
図1

②2Fの給気量に対し、排気量が少なく、1Fの排気量に対し、給気が少なかったため、2Fの温められ水蒸気が多く含まれた空気が、階段を通して階下に移動した。（図1）

❶ 2Fの空気が1Fに流入しないように給排気のバランスを整える。

2Fの排気量を増やす、1Fの給気量を増やすなど、排気量のバランスに偏りのないような処置をお勧めします。

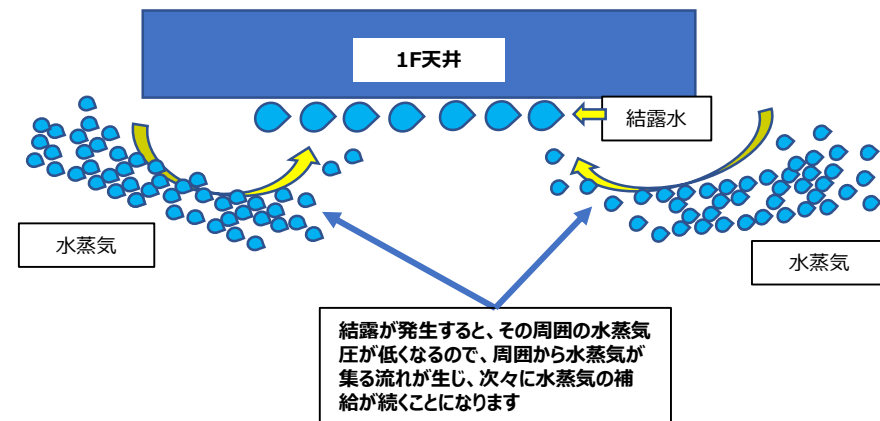
図2

④いったん結露が生じると、天井の表面温度は下がり、且つ、空気中の水蒸気量が減った影響で結露周辺の水蒸気分圧が下がるため、どんどん水蒸気が補給され、たて続けに結露が発生し続けた。（図2）

❷ 2Fの水蒸気量が増えないために、2F洋室の除湿（特に洋室1）をお勧めします。また、外付けオーニングなどで階段の日射を遮るなど、2F廊下の温度の上昇を抑え飽和水蒸気量を減らすことも効果があるでしょう。
