# ● ● ● 様邸 雨漏り調査報告書

報告書作成日 2020/●/●●

# 1.雨漏り原因調査

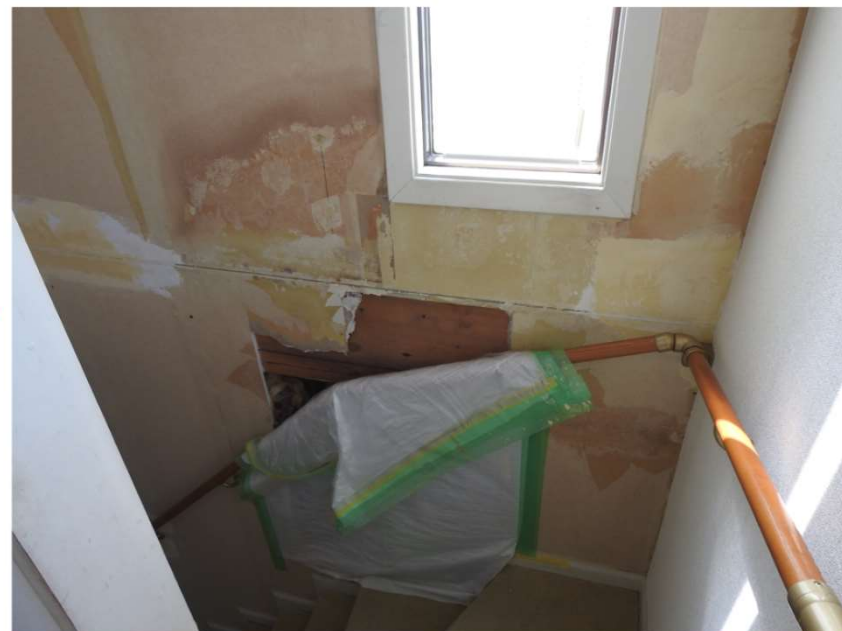
1F平面図

断熱材のグラスウールを剥がした状態です。断熱材に広い範囲にかびが生えていました。窓下付近の染みは、サーモグラフィカメラで撮影したところ、乾燥していました。

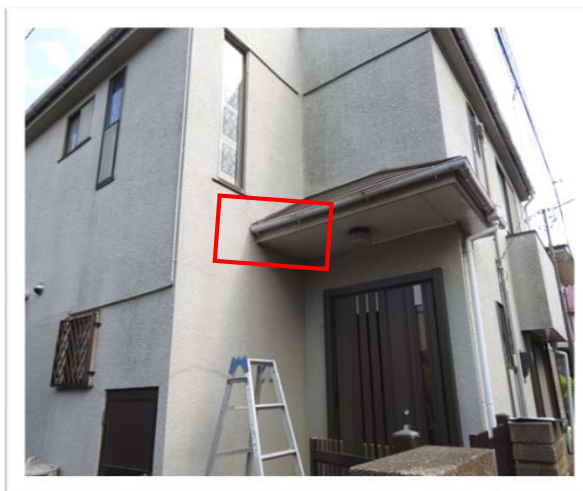
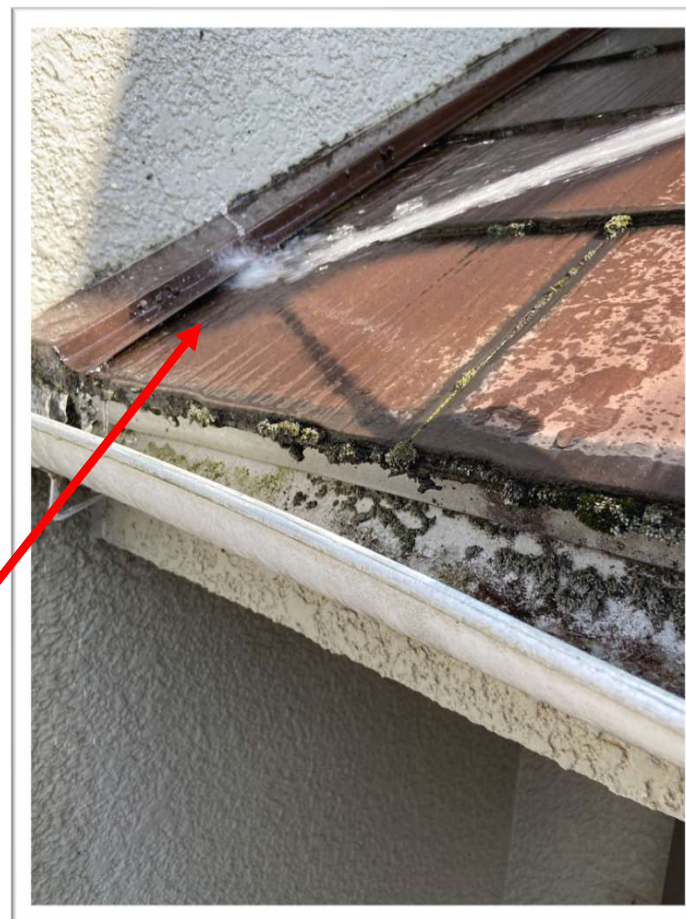
室内の雨漏り付近の玄関屋根の雨押え板金に水かけ試験を行いました。

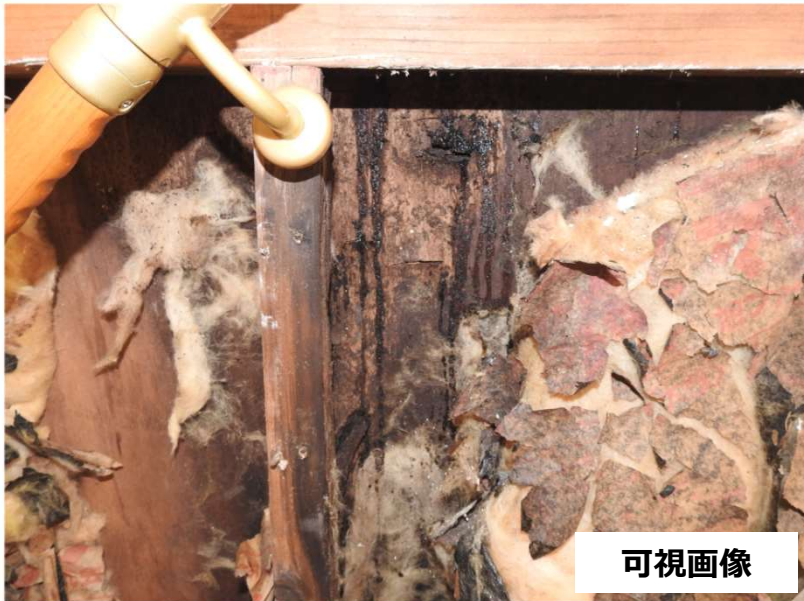
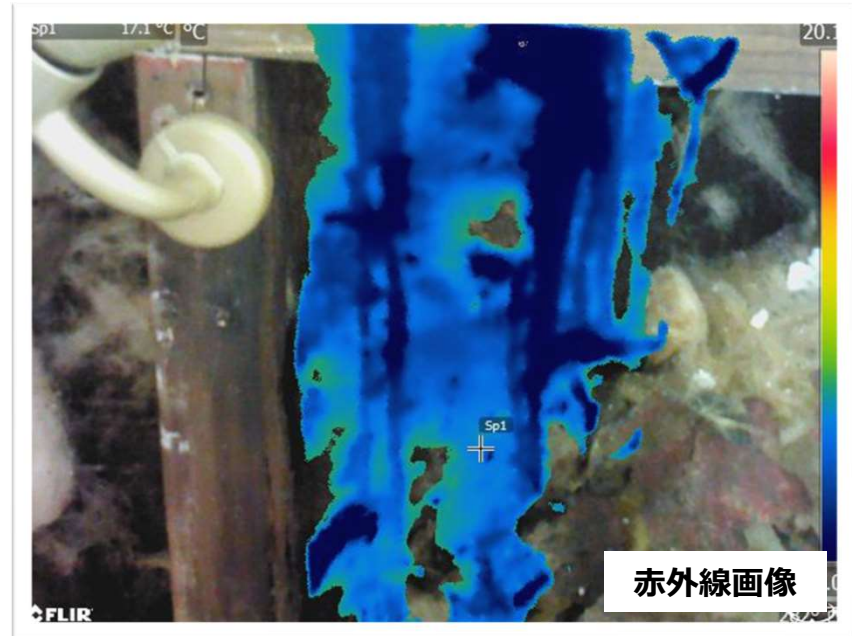
目視（左）で、はっきりわかるほど、水が流れてきました。右の赤外線画像の青い部分が、水の低温です。

玄関の屋根と外壁の取り合い部の雨押え板金から、雨水が浸入していると推測します。下の赤外線写真を見ると雨漏り箇所の他、右側にも水と思われる低温が検出されました。

玄関の屋根の雨押え板金を全体的にやり替えることをお勧めします。
