● ● ● 様邸 外壁の雨漏り診断報告書

報告書作成日 2020/●/●●

外壁の雨漏り診断

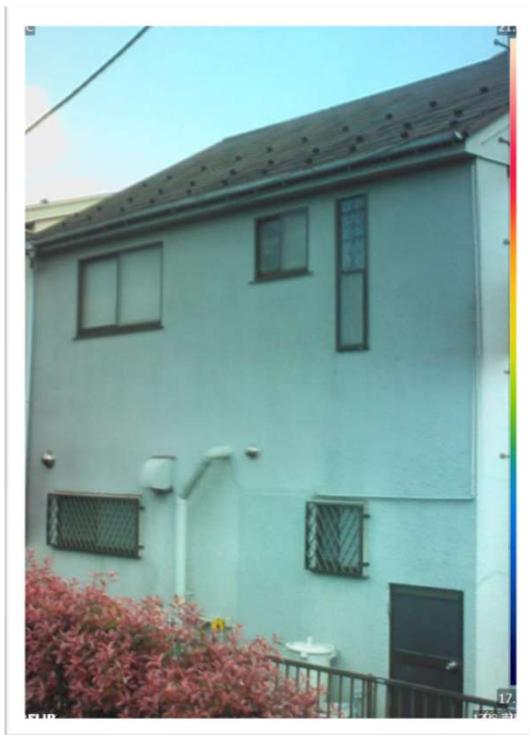
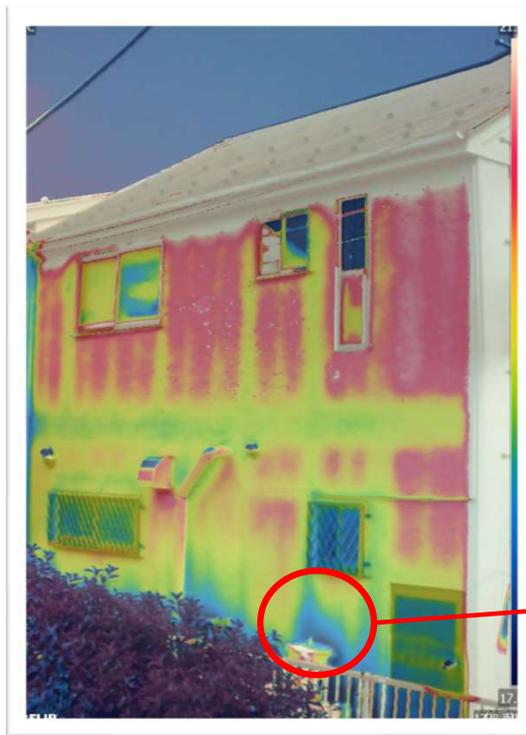
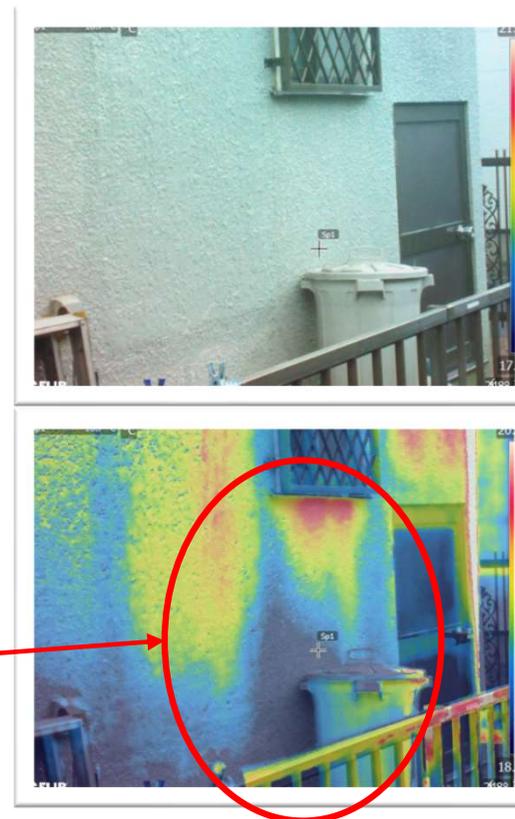
外壁雨漏り診断①（外壁北面）

北側外壁の赤外線画像です。窓下付近○に水と思われる低温が検出されました。窓のコーナー付近から雨水が浸入していると思われます。

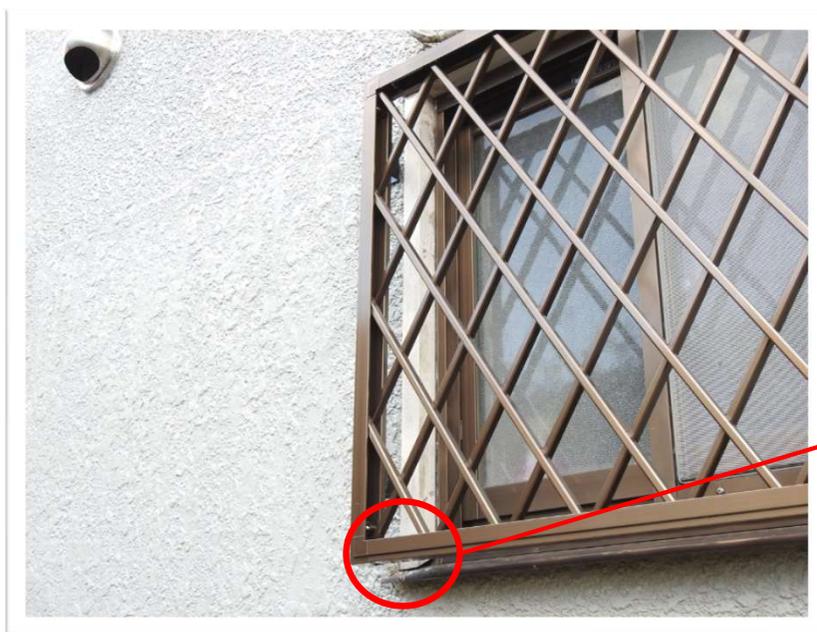
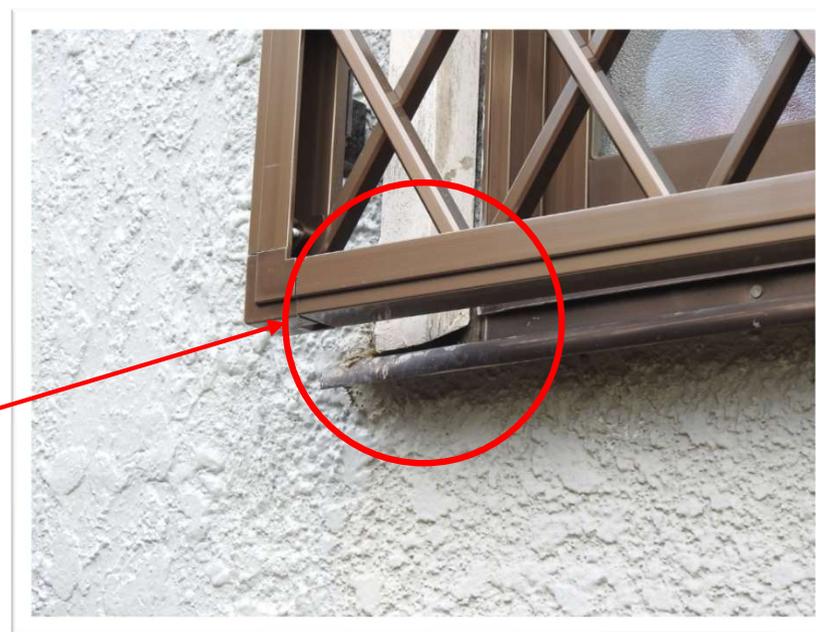
外壁雨漏り診断①（外壁北面）

サッシの外部つけ枠付近から雨水が浸入していると思われます。木製の窓枠を撤去後、外壁下地・2×4スタッド材の痛み具合を確認することをお勧めします。

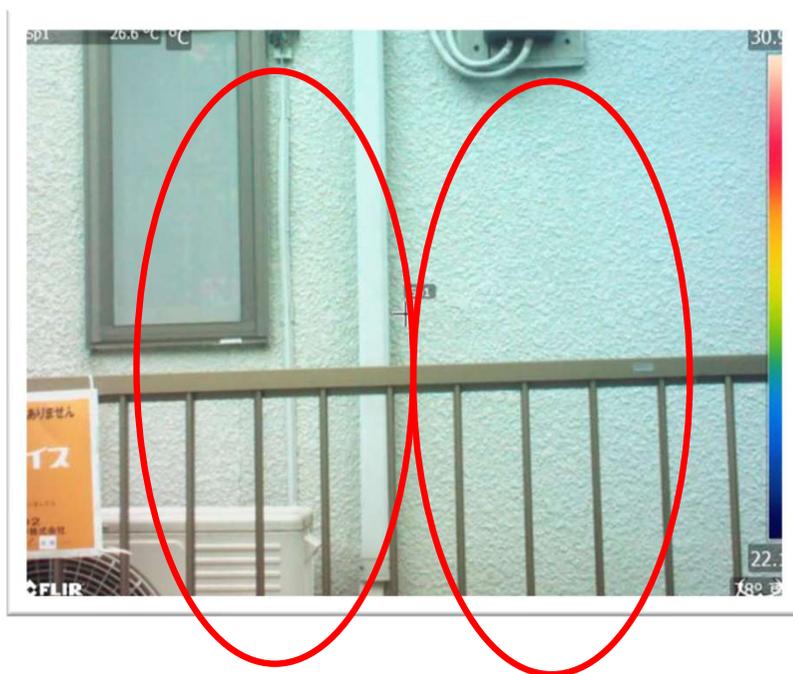
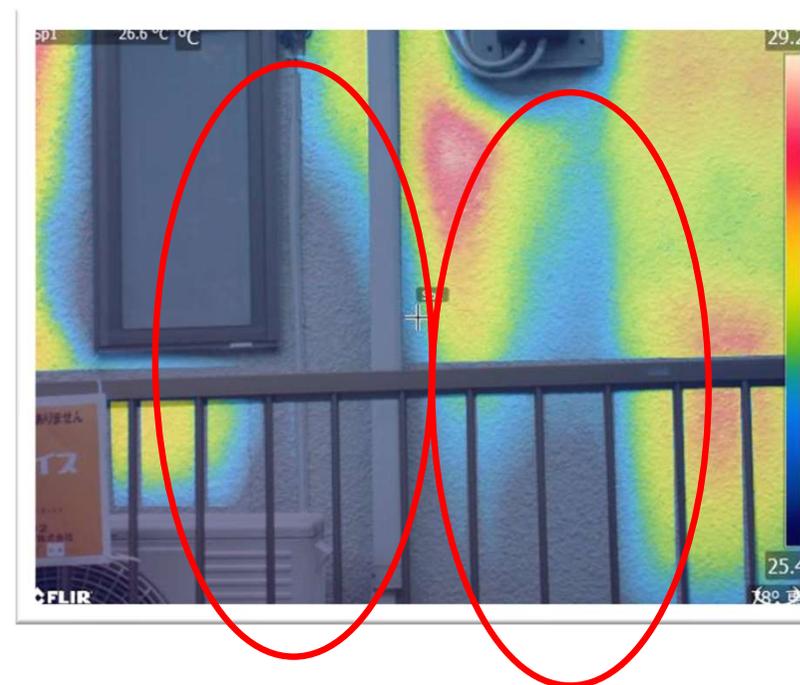
外壁雨漏り診断②（外壁西面）

西側外壁の赤外線画像です。窓付近とメーターボックス付近から、水と思われる低温が検出されました。

②西1F外壁のサッシ及びメーターボックス付近から雨水が浸入している可能性があります。サッシの防水処理、メーターボックスの取り付け下地（木製）の確認をお勧めします。

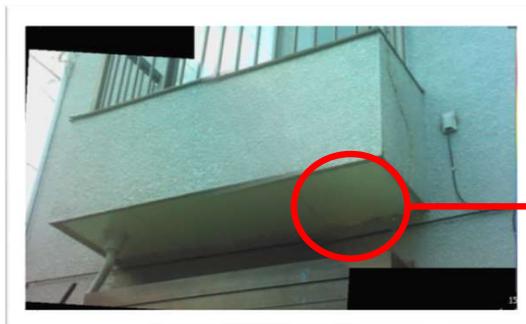
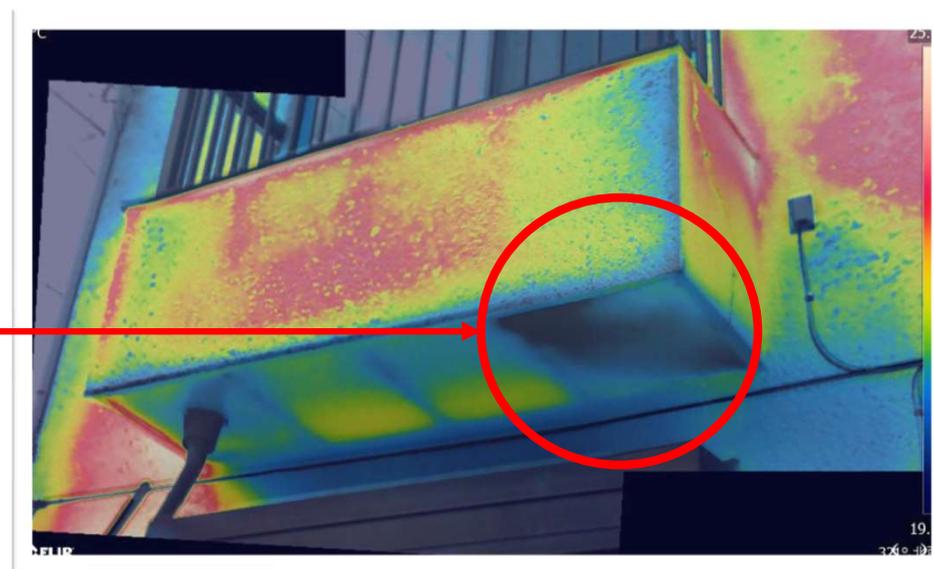
外壁雨漏り診断③（外壁南面）

南側外壁の赤外線画像です。左側のベランダの床から水と思われる低温が検出されました。ベランダの防水が劣化していると思われます。防水のやり替えをお勧めします。

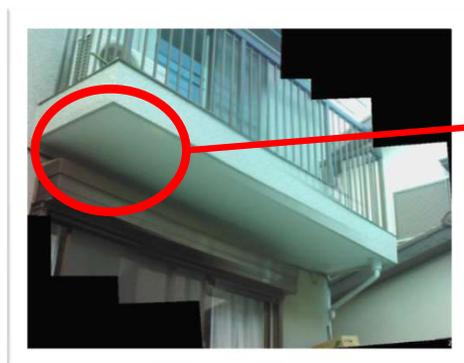
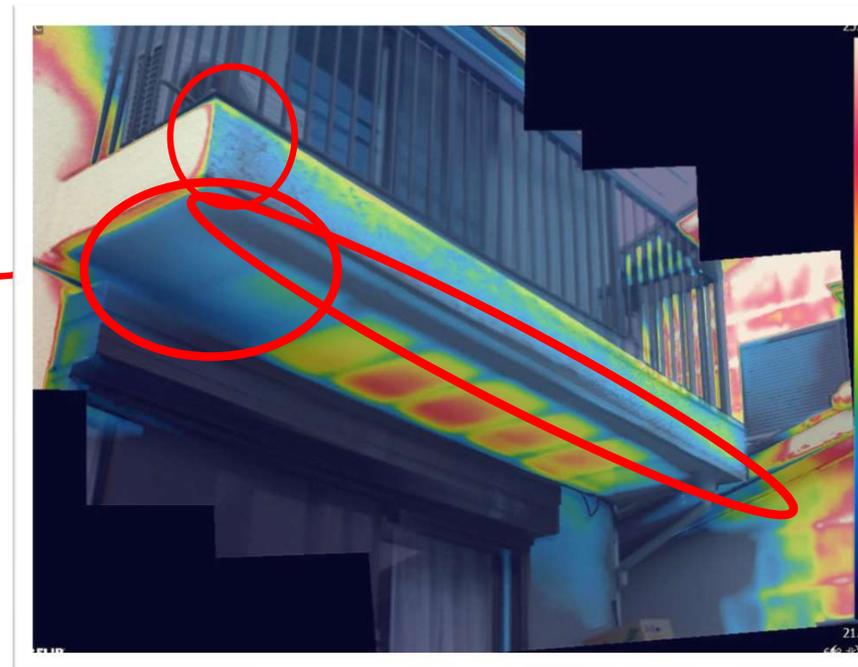
外壁点検調査④（外壁南面）

南側外壁の赤外線画像です。右側のベランダの床に水と思われる低温が検出されました。防水が劣化していると思われます。防水のやり替えをお勧めします。また、下がり巾の大きい笠木材への取り替えもお勧めします。

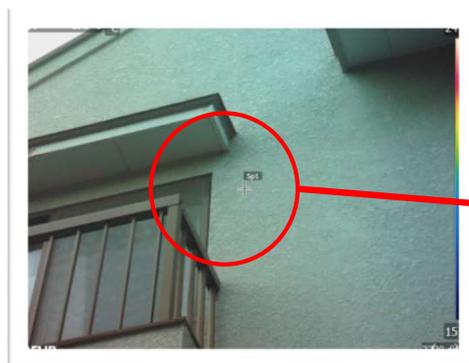
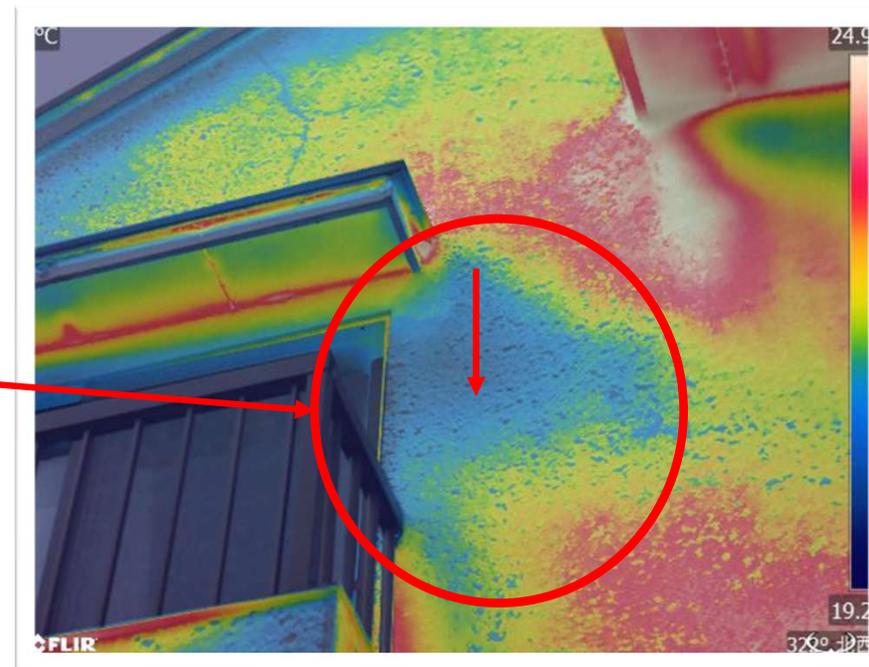
外壁点検診断⑤（外壁南面）

前ページの別角度から撮影した赤外線画像です。窓上の庇コーナー付近から水と思われる低温が検出されました。庇の木部のやり替えと外壁との取り合い部の防水処理をお勧めします。

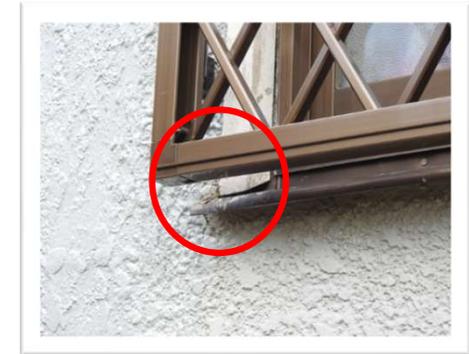
①

①北外壁サッシコーナー（右写真）から雨水が浸入していると思われます。木の額縁付近から侵入していると思われますので、サッシの防水処理の確認と是正をお勧めします。

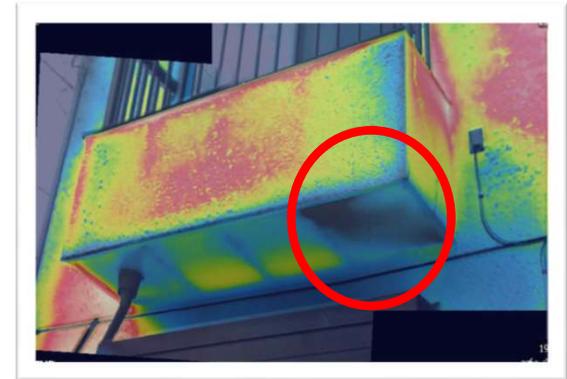
③

③南ベランダ（向かって左側）床裏に水と思われる低温が検出されました。

防水が劣化していると思われるので、防水のやり直しをお勧めします。

また、長年雨水が浸入している可能性がありますので、床根太、下地合板の状態の確認もお勧めします。

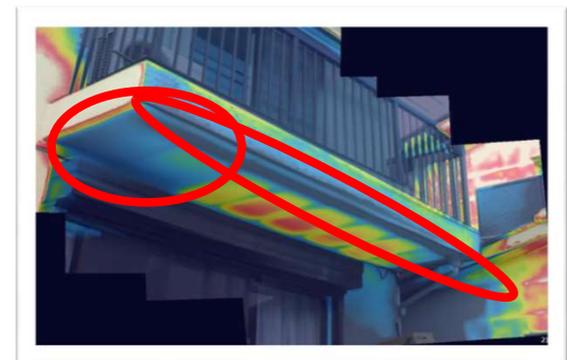
④

④南ベランダ（向かって右側）床裏に水と思われる低温が検出されました。

防水が劣化していると思われるので、防水のやり直しをお勧めします。下がり巾の大きい笠木への取り替えもお勧めします。

また、長年雨水が浸入している可能性がありますので、床根太、下地合板の状態の確認もお勧めします。

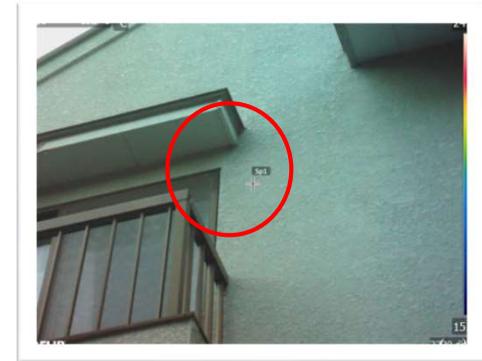
⑤

⑤南外壁2Fサッシ 庇コーナー付近から水と思われる低温が検出されました。

庇の木部の隙間、板金と外壁の取り合い部分からの侵入の可能性あります。

庇付近の防水処理の確認をお勧めします。
