断熱リフォーム診断 気密測定のススメ

リフォームの気密診断事例

気密測定報告

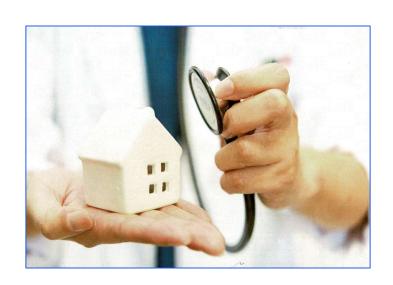
気密性能測定結果

A様邸の隙間相当面積は、

5.75cm// がでした

この数値は、家に25cm角の穴が空いている 計算となりますので、隙間対策をお勧めします。

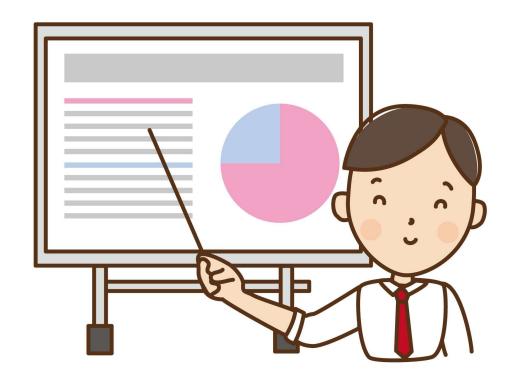
隙間の箇所と改善の提案

箇所	写真1	写真2
サッシ	サッシの下端から漏気が有り。障子のサッシ全てのパッキンのチェックと破損	
玄関ドア	玄関ドアのゴムパッキンの多	♪/レスト湯気が早られました
天井裏階段		
	フォグマシーンでスモークを入れたとこ ました。	ろ、階段収納からスモークが出てき

箇所	写真1	写真2		
コンセント・スイッチ				
	スイッチやコンセントからの漏気がありました。 気密コンセントボックスをお 勧めします。			
配管回りの欠込み				
	キッチン背板の欠き込みからスモーク らの漏気と思われます。シーリング処 することをお勧めします。

漏気箇所	対策	備考	商品名
サッシ	パッキンの交換	●●会社	•••
玄関ドア	パッキンの交換	●●会社	•••
コンセント・スイッチ	リフォーム用 気密カバー	● ● 会社	リカバリーS
ガスコンセント	気密カバーを 現場加工	●●●会社	リカバリーS
配管回りの欠き込み	発泡ウレタン	断熱工事	サーモバブル
小屋裏収納階段	交換	● ● ●会社	階段付き収納 スーパーサーモ
照明器具	シーリング	市販品	
分電盤	交換	● ● 会社	隙間対応分電盤 (特注対応)
