● ● ● 様邸 外壁の雨漏り診断報告書

報告書作成日 2020/●/●●

外壁の雨漏り診断

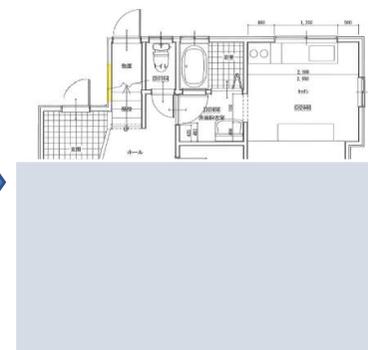
外壁雨漏り診断②（外壁西面）

西側外壁の赤外線画像です。窓付近とメーターボックス付近から、水と思われる低温が検出されました。
